**АКТ ТЕХНИЧЕСКОЙ РЕВИЗИИ  
СОСТОЯНИЯ ВАЛА НАСОСА, ОТРЕМОНТИРОВАННОГО  
МАТЕРИАЛАМИ БЕЛЗОНА  
(Савинская насосная станция, ПУНС "Мосводоканал")**

**АКТ ТЕХНИЧЕСКОЙ РЕВИЗИИ  
СОСТОЯНИЯ ГИДРОЦИЛИНДРОВ ПРИВОДА НАСОСОВ,  
ОТРЕМОНТИРОВАННЫХ МАТЕРИАЛАМИ БЕЛЗОНА**

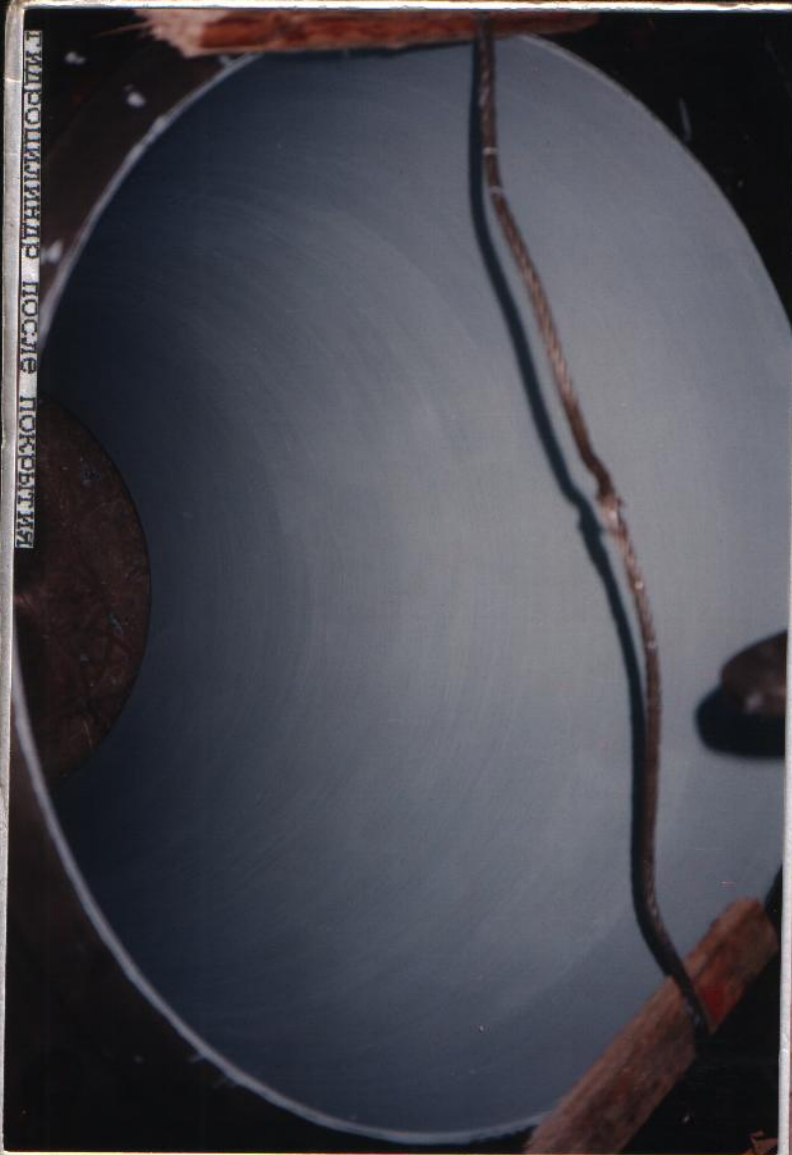
**РЕЗУЛЬТАТЫ ПРОВЕРКИ:** Осмотр отремонтированных цилиндров, в среднем находившихся в эксплуатации 12 - 14 месяцев показал отсутствие коррозионного и эрозионного износа внутренней поверхности изделий и хорошее состояние манжет. Время закрытия задвижек снизилось более чем в два раза (с 6-8 мин до 2-3 мин).

Внутренний вид после покраски

**ТЕХНОЛОГИЯ РЕМОНТА:** Ремонт проводился по технологии фирмы Белзона (Техническое руководство СЕР - 3). Брак литья, места со значительным коррозионным износом восстанавливались с помощью материала Супер - Металл 1111. Далее проводилось двухслойное покрытие материалом Супер-металл Гляйд, имеющим улучшенные характеристики по мокрому трению. Всего было отремонтировано 35 цилиндров. Ремонт одного цилиндра в среднем занимал 3 дня.

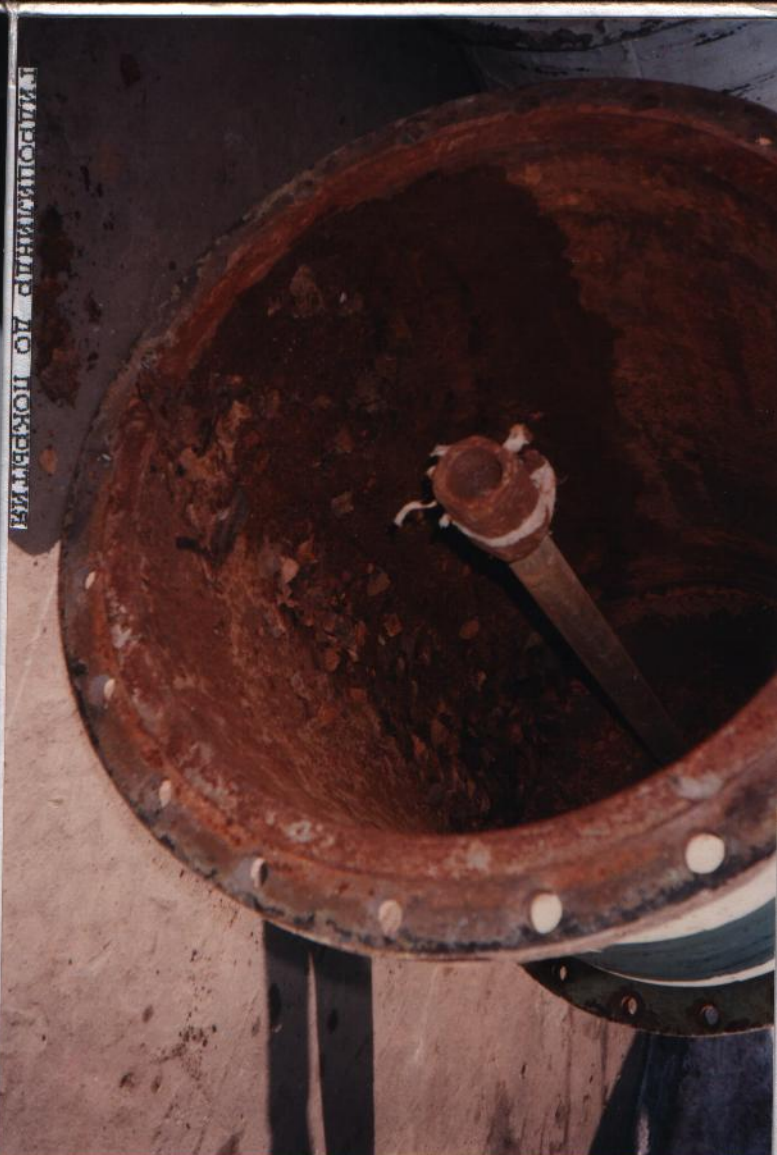
**СУТЬ ПРОБЛЕМЫ:** Большой коррозионный и эрозионный износ внутренней поверхности гидроцилиндров, а также брак литья приводил к необходимости частой замены манжет вследствие их износа и длительному, сверхнормативному времени открытия и закрытия задвижек. Принято решение произвести ремонт материалами фирмы Белзона.

Внутренний вид до покраски
