Ремонт рулевого устройства теплохода.

Флотовладелец, Калининград

Октябрь, 2009 года

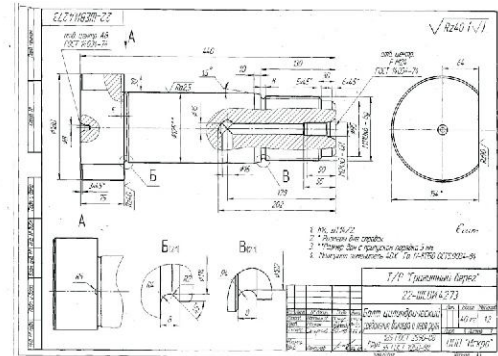
1. Чертеж ремонтируемого узла.
2. Общий вид кормы теплохода после балластирования.
3. Приблизненный вид, ремонт в процессе.
4. Законченный ремонт.

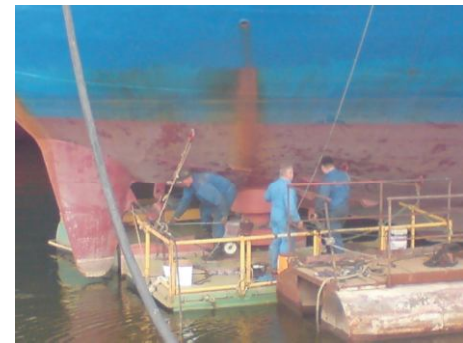
На фланцевом соединении пера руля, был утерян соединительный болт и обнаружено раскрытие фланцев.

Ремонтный композитный материал Belzona 1321 инъецировался в зазор между фланцами и телом болта, для чего болты имели сверление - канал для подачи полимерного материала Ceramic S. Затраты по проекту были сокращены значительно. Была исключена агрегатная замена устройства. Ремонт был выполнен за один день.
