Belzona был восстановлен и защищен насос, который стал служить в шесть раз дольше, чем не защищенный новый.

ЦБК

Насос перекачки известкового шлама из нержавеющей стали.

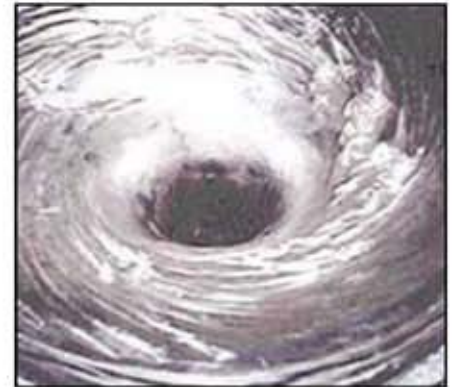
Твердые включения сильно изнашивали нержавеющую сталь. Насос функционировал до 6 месяцев в подобных условиях, после чего требовалась полная агрегатная замена стоимостью около 0,5 мил. руб.

1. Разрушение стальной крышки отчетливо видно
2. Абразивный износ корпуса
3. Отремонтированный насос перекачки известкового шлама
