Компенсационный шов конденсатора герметизирован Belzona.

Заказчик
ТГК

Дата
Март, 2007

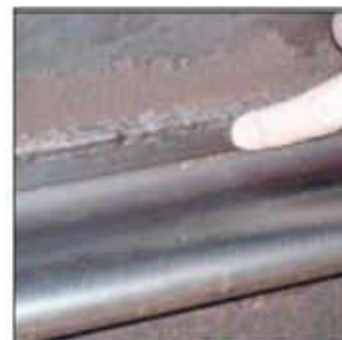
Проблема
Эффективность аппарата была низкой из-за постоянных протечек компенсационного шва.

- Фото**
1. Протекающий компенсационный шов
 2. Смешивание эластомера
 3. Нанесен первый слой
 4. Нанесены второй и третий слой
