Ремонт лопастей направляющего аппарата гидротурбины.

ГЭС

Сентябрь, 2003

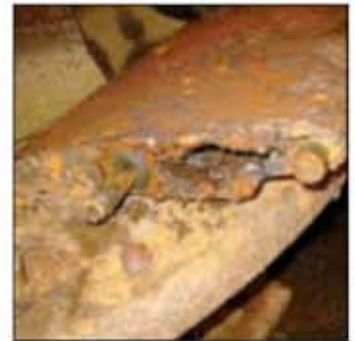
Воздействие гидросмеси привело к колоссальному разрушению турбины и необходимости ее замены.

1. Изношенная лопасть
2. Лопасть после пескоструйной обработки
3. Восстановление геометрии с помощью Belzona® 1111
4. Лопасти полностью защищены антикоррозийной системой повышающей КПД Belzona® 1341

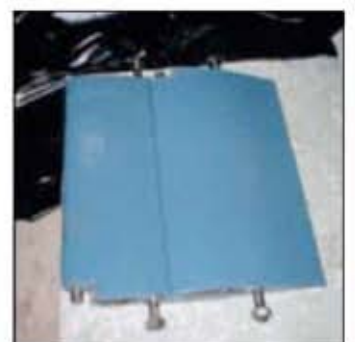
После завершения ремонта заказчик отметил увеличение производительности на 10 - 15%. После одного года эксплуатации был зафиксировано не большое разрушения из-за воздействия какого то крупного объекта.

Belzona® 1341 (Supermetalgilde)
