Защита и восстановление насадок Корта.

Судовладелец, Ванкувер, Канада

Июнь, 2005 г.

Защита и восстановление насадки Корта буксира.

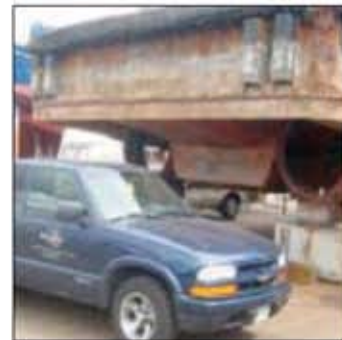
Разрушенные эрозией насадки Корта.

1. Вид буксира в сухом доке
2. Вид отпескоструенной насадки
3. Нанесение первого слоя Belzona® 1341
4. Законченный ремонт и защита
