Ремонт конвейерной ленты.

ТЭЦ

Ремонт ленты конвейера предназначенного для подачи угля.

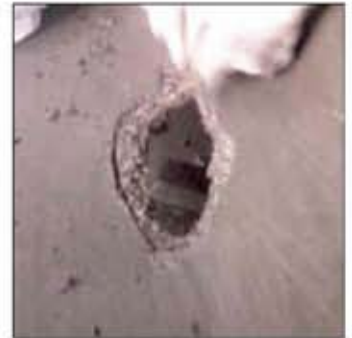
Из-за появления дыры пришлось остановить подачу угля этим конвейером.

1. Дырка в ленте подготовлена для ремонта
2. Подготовка полностью закончена
3. Полностью законченный ремонт
4. Полностью законченный ремонт

Ремонт был выполнен в соответствии с Belzona® методикой SHM-1.
