Восстановление коррозионного износа на крыльчатках.

ТГК

Апрель, 2004

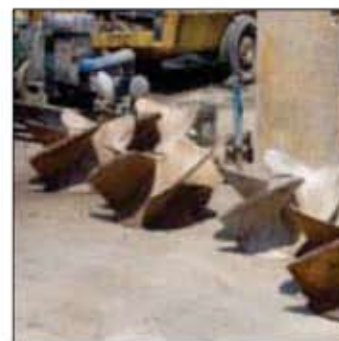
Сильная кавитация стала причиной возникновения питтинговой коррозии, отверстий, деформации лопастей.

5 крыльчаток насоса охлаждения.
