Ремонт конвейерного ремня на каменоломне.

Каменоломня

Июнь, 2000

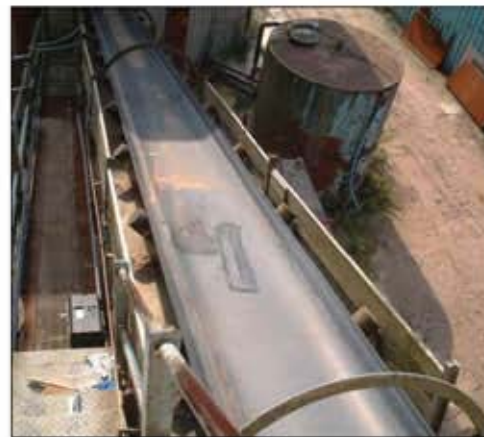
1. Общий вид конвейерного ремня
2. 600 мм разрез в ремне отремонтирова резинополимерами Belzona

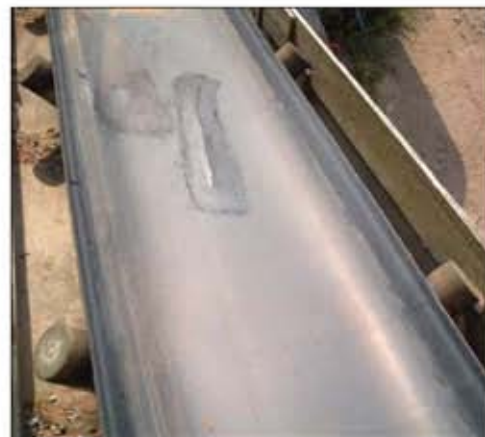
Отверстие площадью 600 мм.

Ремонт был выполнен в соответствии с Belzona® методиками SHM-1.
