Рукоять ковша бульдозера Caterpillar восстановлено с помощью Belzona.

Ноябрь, 2005

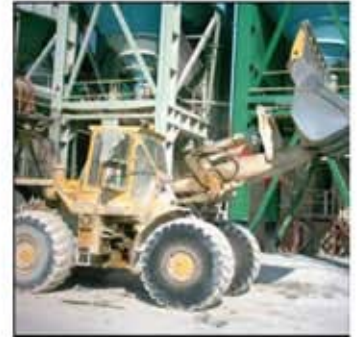
Центры вращения гидравлической рукояти ковша были сильно изношены и не подлежали дальнейшей эксплуатации.

1. Общий вид бульдозера
2. Процесс подготовки поверхности
3. Заплатка устанавливается по месту и приклеивается
4. Завершенный ремонт
