Трещины и сколы на прижимном ролике восстановлены с помощью Belzona.

Заказчик
ЦБК

Дата
Декабрь, 2004

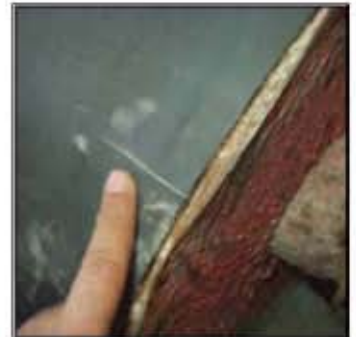
- Фото**
1. Экскаватор не может поворачивать башню
 2. Изношенная зубчатая передача
 3. Изношенный привод
 4. Изношенный привод и передача
