Решена проблема ремонта блока двигателя.

Судоремонтный завод

Ремонт дренажного насоса

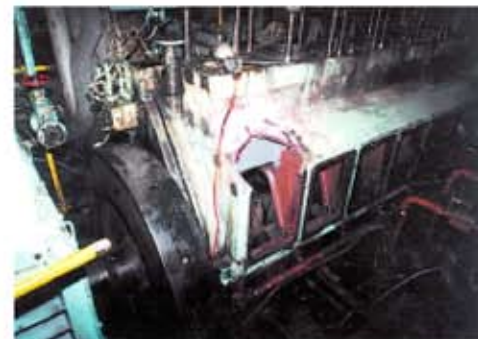
Шатун выбил кусок корпуса двигателя

1. Разрушение блока двигателя
2. Разгар ремонта
3. Отремонтированный блок двигателя
