Решена проблема защиты и ремонта винта.

Судовой винт

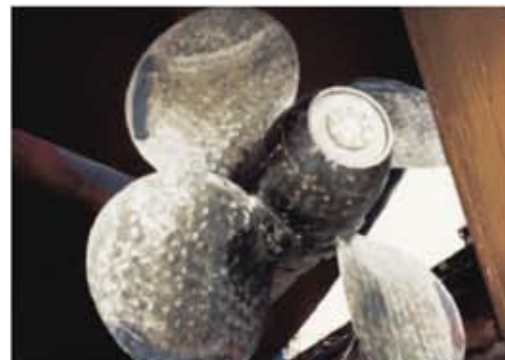
Оба винта этого круизного судна имели кавитационные разрушения на лопастях

1. Винт судна после пескоструйной обработки
2. Винт после ремонта Бельзоной 1311 (Керамик Р-металл)
3. Второй винт после ремонта Бельзоной 1311 (Керамик Р-металл)
