Ремонт рулевого устройства корабля.

Судостроительный завод, Санкт-Петербург

Июнь 2009

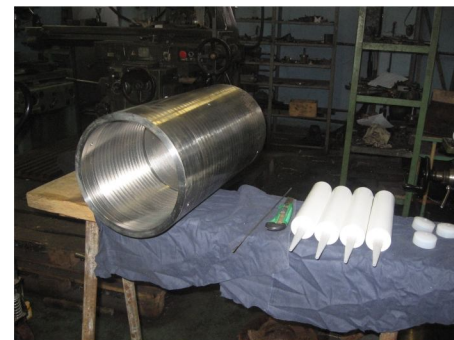
1. Изготовленная облицовка
2. Подготовка посадочного места
3. Монтаж облицовки
4. Готовые баллеры

- Зачищение размера рабочей поверхности
- Изготовление облицовки
- Монтаж облицовки на баллер при помощи композитного материала Belzona
- Обработка поверхности в размер
