Решена проблема ремонта и защиты насоса.

Ремонт дренажного насоса

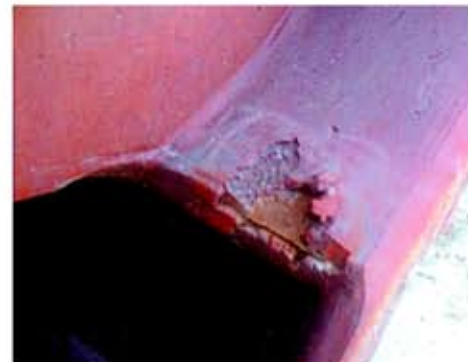
Абразивный износ из-за попадания больших корней и камней, привел к поломке водореза и удалению защитного резинового покрытия

1. Повреждение
2. Ремонт
3. Дренажный насос готов к эксплуатации
