Решена проблема ремонта и защиты охладителя.

Ремонт промежуточного охладителя на буксире

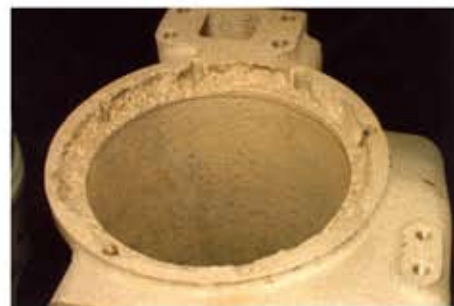
Эрозийно-коррозийный износ особенно вокруг опорной поверхности фланца

1. Степень разрушения
2. Восстановление геометрии с помощью Бельзоны 1111
3. Деталь защищена Бельзоной 1321
