## С помощью Belzona® восстановлен ротор вакуумного насоса.

Ротор вакуумного насоса

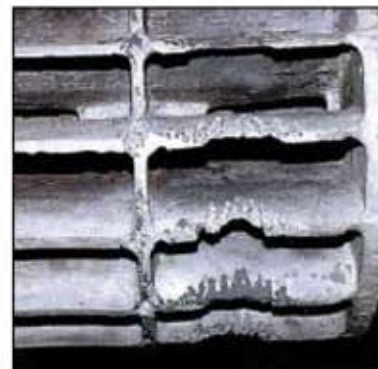
Разрушение ротора было вызвано кавитацией.

1. Вид состояния ротора до ремонта
2. Восстановленный и защищенный ротор
3. Ротор после многих лет эксплуатации

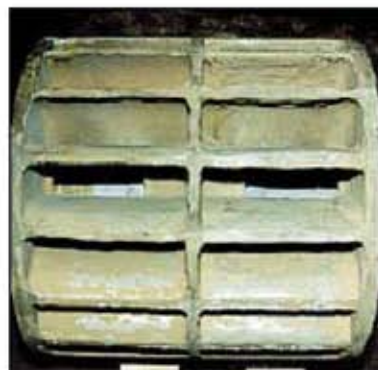
Защитные системы Belzona® доказали свою высокую надежность в борьбе с кавитационным износом. Данный насос находился в эксплуатации более пяти лет после обработки.
