Belzona для шламового насоса.

Шламовые насосы: ремонт брони и корпуса

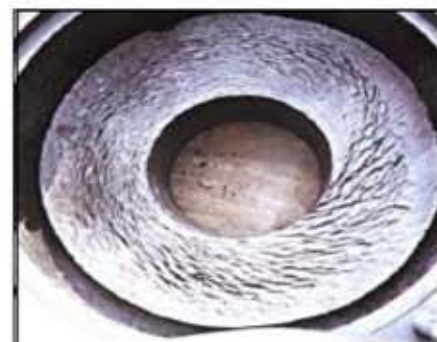
Очень сильная эрозия.

1. Чрезвычайный износ корпуса насоса
2. Формовочная техника использовалась для восстановления геометрии опорной поверхности фланца и внутренней области корпуса с помощью Belzona® 5851
3. Тонкослойное защитное покрытие Belzona® 1321 нанесено в два слоя для обеспечения будущей защиты
