С помощью Belzona® 1811 защищен шнек подачи готовой продукции.

Шнек подачи пищевой стружки расположенный в диффузоре готовой продукции.

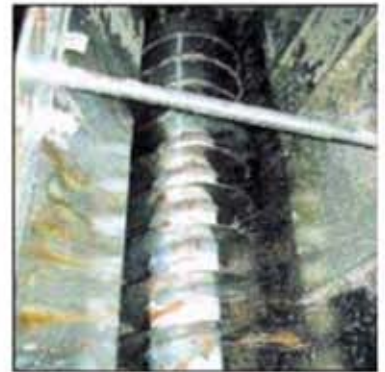
1. Общий вид оборудования
2. Восстановленный и защищенный шнек
3. Шнек после многих лет эксплуатации

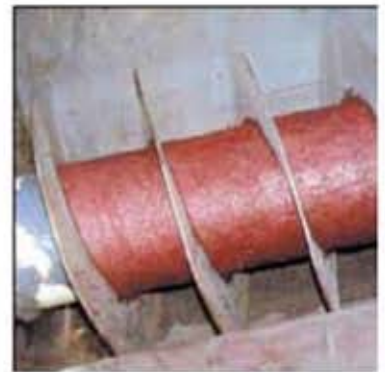
Сильный абразивный износ. На эмалевом покрытии до 7,5 мм и на трубчатом вале до 25 мм.

Ремонт был выполнен в соответствии с Belzona® методиками SHM-14.

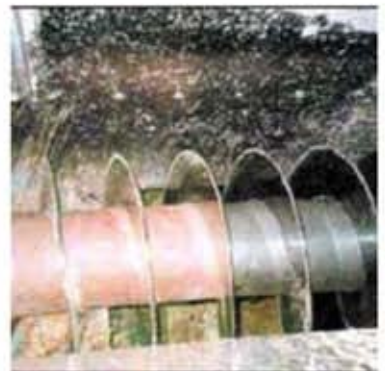
Если бы ремонт с помощью Бельзона не был бы реализован, это привело бы к необходимости проведения агрегатной замены шнека, что само по себе дорого и вызвало бы значительный простой производства. На отремонтированном шнеке во время инспекции в ходе останова следующего года, не было отмечено ни какого износа.
