С помощью Belzona® 1811 были защищены сварные швы жёлоба подачи свеклы.

Желоб подачи свекольной массы расположенный между насосами подачи и камнеловушкой.

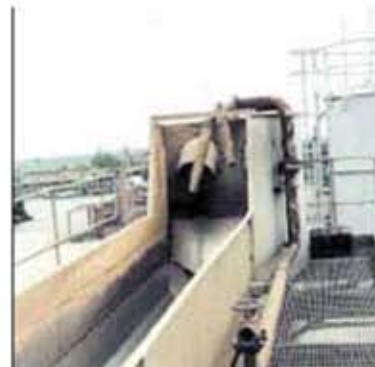
1. Общий вид желоба
2. Желоб перед подготовкой поверхности
3. Законченная защита с помощью Belzona® 1811

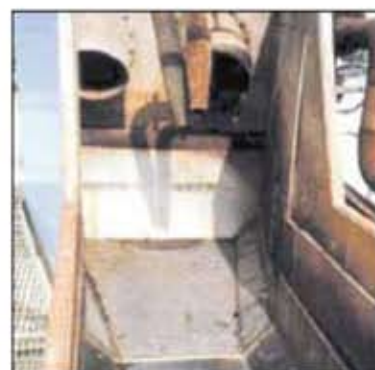
Сильный абразивный нагрузки на жёлоб приводили к отказу сварных швов, что приводило к частым аварийным ремонтам.

Ремонт был выполнен в соответствии с Belzona® методиками SHM-13.

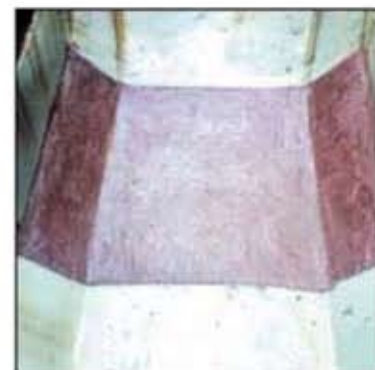
Защитный полимер Belzona® 1811 полностью справился с поставленной задачей по предохранению сварных швов жёлоба. В течении следующего года ни одного аварийного ремонта на данном участке не проводилось.
