Защита Belzona внутреннего основания сепаратора.

НПЗ, Австралия

Май, 2004

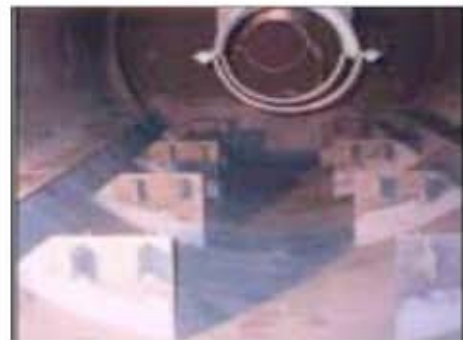
Эрозийно-коррозийное разрушение нижней части сепаратора.

1. Основание отпескоструенного сепаратора
2. Показана защита сварных швов
3. Законченный ремонт

Ремонт был выполнен в соответствии с Belzona® методиками ТСС-5. После полной очистки сосуд был отпескоструен и защищен Belzona® 1591. Особое внимание было уделено дополнительной сварке швов.
