Ремонт рулевого механизма транспортного судна.

Восстановление и монтаж баллера пира руля.

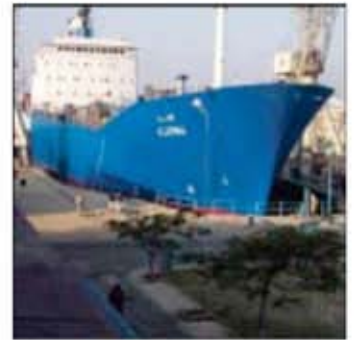
1. Общий вид судна
2. Баллер руля обрабатывается в размер после ремонта
3. Belzona® 1121 наносится на рулевой крюк и гнездо
4. Монтаж баллера руля
