Защита Belzona крыши ТЭЦ.

Заказчик
ТЭЦ

Дата
2002

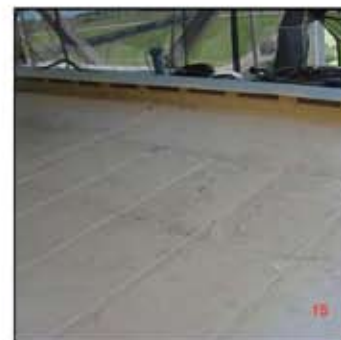
Из-за протечек данной крыши уголь намокал, что существенно уменьшало теплотворную способность топлива. Зона ремонта была сильно загрязнена угольной пылью.

1. Крыша до ремонта (проблема со швами)
2. Обработанные зоны швов
3. Первый слой Belzona® 3111 нанесен
4. Законченная крыша
