Защита *Belzona* горизонтального выталкивающего сосуда.

НПЗ, Австралия

Май 2004

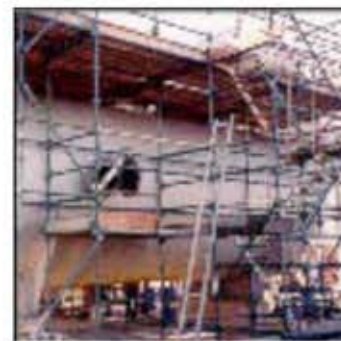
1. Доступ к сосуду
2. Применение *Belzona*® 5891
3. Применение *Belzona*® 5891 на пол пути
4. Законченный ремонт

Ремонт был выполнен в соответствии с *Belzona*® методиками ТСС-5. После полной очистки сосуд был отпескоструен и защищен *Belzona*® 5891.
