Belzona защищена бетонная чаша башни охлаждения.

Чаша градирни подвергалась разрушению из-за воздействия химически подготовленной воды. Если бы ремонт не был произведен бетон продолжил бы разрушаться, что привело бы к образованию протечек.

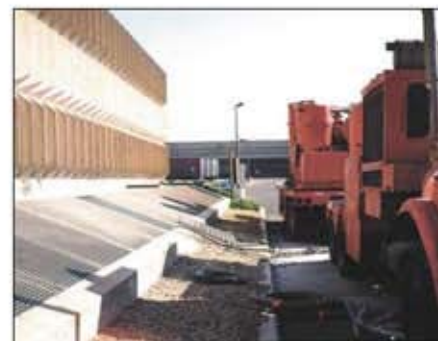
1. Внешний вид градирни, дренажа и зоны очистки чаши
2. Начало покрытия чаши
3. Полностью законченный ремонт, бетон герметизирован и защищен
