Использование субститутов это рискованный бизнес.

Угольная шахта

Январь, 2004

Угольный циклон и трубы.

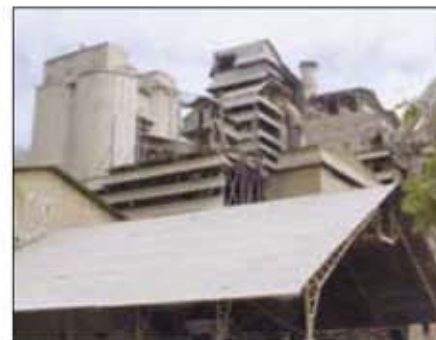
Циклон был сильно разрушен из-за абразивного воздействия угольной пыли при высоких температурах (100 C0).

1. Общий вид цементного завода
2. Подготовка поверхности в процессе
3. Belzona® 1812 нанесен
