Защита основания резервуара хранения бутана.

Заказчик
НПЗ

Дата
2002

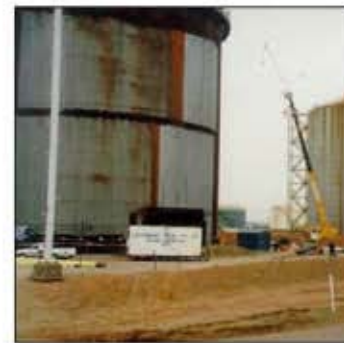
Коррозия у основания данного резервуара хранения. Так же деревянные опоры были обновлены.

1. Общий вид резервуара
2. В процессе реализации подготовка резервуара и его основания для нанесения системы
3. Нанесение системы Belzona® 3211
4. Законченный ремонт
