## Рефрижератор восстановлен и защищен с помощью Belzona.

Пятизвездочный отель

Холодильная установка системы кондиционирования пятизвездочного отеля.

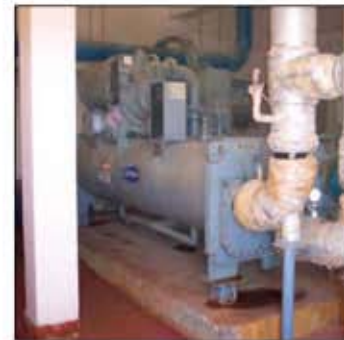
1. Общий вид холодильной установки
2. Коррозирующая трубная доска
3. Уровень эрозии хорошо виден после подготовки поверхности
4. Завершенный ремонт

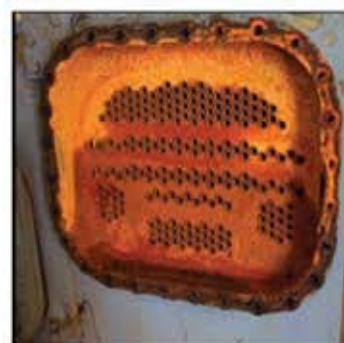
Эффективность рефрижератора была ниже чем по спецификации производителя.
