Belzona восстановила и защитила коагулятор.

Заказчик
НПЗ

Дата
Сентябрь, 2003

Описание ремонта
Электростатический коагулятор.

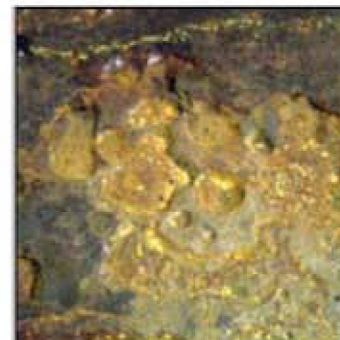
Проблема
Микробиологическая коррозия привела к серьезному разрушению коагулятора.

1. Результат биметаллической коррозии
2. Показан ход ремонтных работ. Были использованы Belzona® 1211 и 5891
3. Финальный вид внутренне части технологической камеры после завершения ремонта
4. Внешний вид коагулятора

Факты
Характер и область разрушений был четко определен, поэтому только дно коагулятора было обработано. Очень скрупулезно была проведена очистка, и подготовка поверхности, так как разрушение металла микроорганизмами было очень сильным (см. фото 1). После проведения теста на наличие микроорганизмов ремонт был начат. Belzona® 1121 была использована для восстановления геометрии в областях коррозионного износа, а с помощью Belzona® 5891 была защищена вся нуждающаяся в защите площадь коагулятора.
