Кронштейн гребного вала смонтирован на Belzona.

Судостроитель, Англия

Монтаж кронштейна гребного вала.

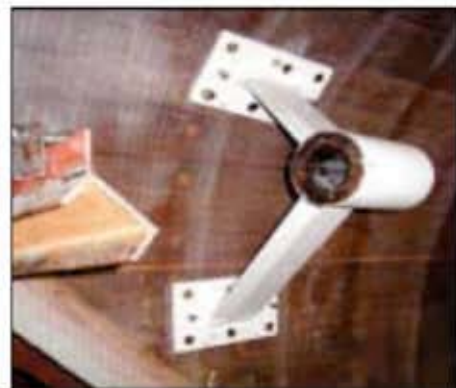
1. Кронштейн прихвачен к корпусу регулировочной сеткой и анкерными болтами
2. Инъектирование Belzona® 1121
3. Завершенный монтаж
