## С помощью Belzona отремонтирован вытяжной воздуходув.

Производитель кормов для животных

Апрель 2003

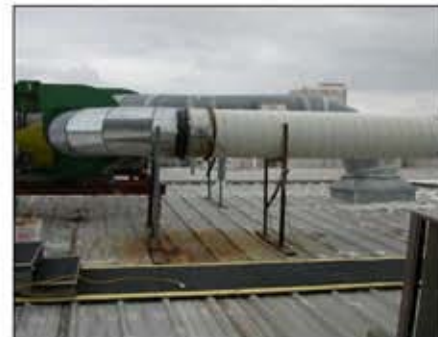
Швы пропускали неприятно пахнущий газ, что вызывало множество жалоб.

1. Первый шов воздуходува
2. Первый шов воздуходува вблизи
3. Ремонт второго шва

Belzona® 2211 (MP Hi Build Elastomer)

Ремонт был выполнен в соответствии с Belzona® методикой VPF-11a.
