С помощью Belzona была гидроизолирована крыша сложной формы.

Престижный ВУЗ

Август, 2002

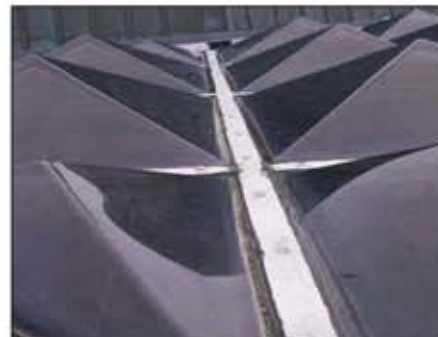
Застекленная крыша располагается над большим развлекательным залом. Из-за постоянных протечек крыша создавала постоянные эксплуатационные проблемы долгие годы и так же угрожала безопасности.

1. Вид показывающий сложный дизайн крыши и желобов
2. Приблизженный вид одного из многих проблемных участков
3. Полностью решенная проблема

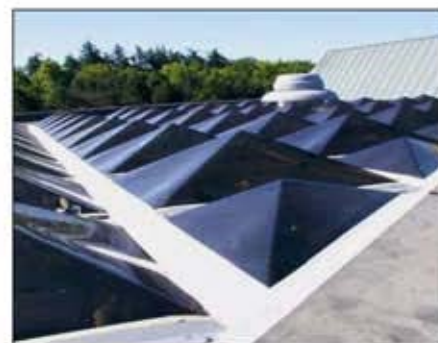
После завершения этого ремонта в 2003 году протечки перестали быть проблемой.

Belzona® 3111 (Flexible Membrane)

Ремонт был выполнен в соответствие с Belzona® методикой RPA-3.
