Холодильная установка отремонтирована Belzona.

Холодильная установка системы кондиционирования пятизвездочного отеля.

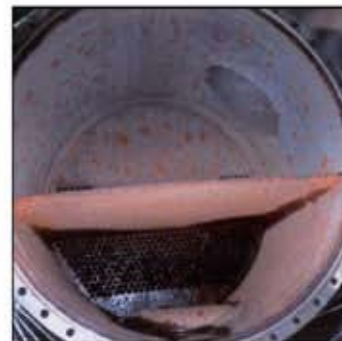
Коррозийные разрушения трубной доски и водяной камеры.

1. Коррозирующая водяная камера
2. Подготовка поверхности
3. Отремонтированная трубная доска
4. Защищенная водяная камера
