Деионизатор был защищен с помощью Belzona.

Медицинская фабрика, Египет

Август, 2004

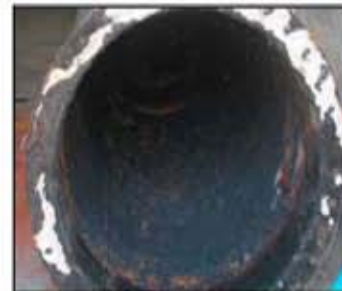
Старое покрытие вышло из строя из-за постоянного химического воздействия.

1. Состояние деионизатора после демонтажа
2. Облупившееся резиновое защитное покрытие
3. Вид внутренней части агрегата после нанесения
4. Завершенный ремонт

Старое резиновое покрытие было удалено. После подготовки поверхности защитная система Belzona® 5811 была нанесена. После инспекции деионизатора через год покрытие было найдено в великолепном состоянии и следовательно остальные деионизаторы данной фабрики были защищены.
