Монтаж подъемного кольца кранца.

Верфь, США

Март, 2005

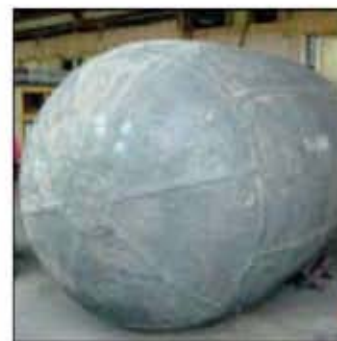
Перемещение кранца без подъемного устройства было серьезным испытанием в прошлом, так же краска корпуса неоднократно повреждалась в ходе таких манипуляций.

1. Кранец без подъемного кольца
2. Подготовка пластины с подъемным кольцом
3. Подготовка поверхности кранца для монтажа
4. Законченный монтаж
