Belzona восстановила опору подшипника на огромном экскаваторе.

Подшипник поворотной платформы большого экскаватора.

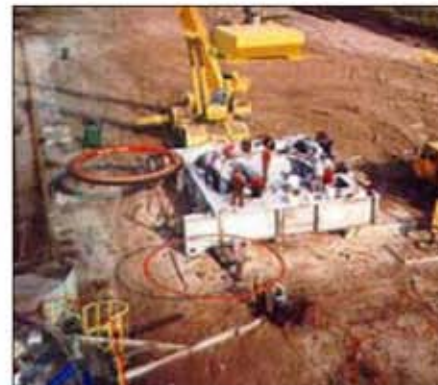
Эрозийный износ опорного места подшипника.

1. Общий вид экскаватора частично разобранного для проведения ремонтных работ
2. Нанесение Belzona® 1111
3. Бригаде была поставлена задача нанести материал быстро, чтобы осталось время для установки колец

Ремонт был выполнен в соответствии с Belzona® методикой ENC-7.
