## **Belzona восстановила и защитила трубную доску на ТГК-1.**

Восстановление и защита трубной доски теплообменника.

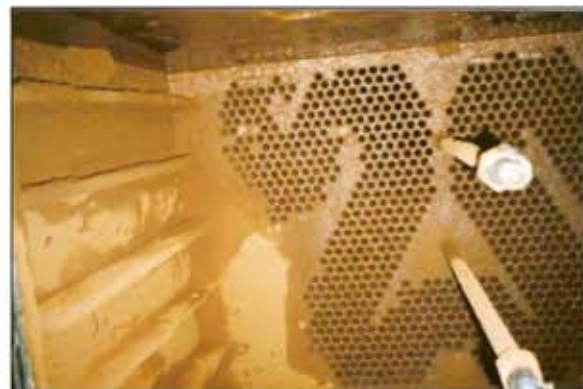
В течении эксплуатации трубная доска подвергалась эрозии и коррозии особенно в местах вальцовки трубок, что привело к разрушению и образованию течей.

1. Разрушенная трубная доска
2. Восстановленная и защищенная трубная доска

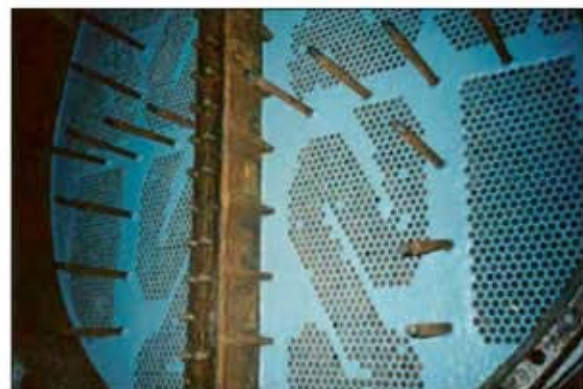
Геометрия трубной доски была успешно восстановлена материалом Belzona® и в дальнейшем защищена Belzona® 1321. Благодаря этому было остановлено коррозионно-эрозионное разрушение, вызванное течениями из разрушенного чугуна. Защитное покрытие продлило срок службы теплообменника, что вызвало интерес к материалам и расширению проводимых ремонтных работ с использованием композитных материалов.
