Восстановление геометрии и защита от абразивного износа брони диска шламowego насоса.

Горно-обогатительный комбинат, Белгородская область

Декабрь, 2009 года

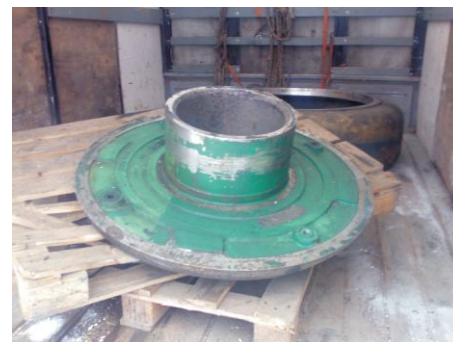
В ходе эксплуатации происходит постепенное, однако достаточно скорое истирание брони из ИЧХ, что приводит к необходимости постоянной агрегатной замены шламовых насосов предприятия.

1. Передний бронедиск шламowego насоса после демонтажа.
2. Общий вид ремонтного процесса.
3. Приблизженный вид диска со специально изготовленной оснасткой для равномерного набора толщины материалом Belzona 1812.
4. Законченный ремонт.
