Ремонт рулевого устройства буксира.

Судостроительный завод, Санкт-Петербург

Июнь 2009

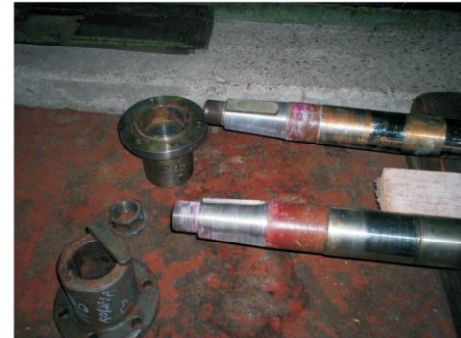
Износ посадочного места под соединительный фланец промежуточной посадки гребного винта на валопроводе.

1. Валопроводы до ремонта
2. Нанесение Belzona 9411 на фланец промежуточный
3. Восстановленная конусная посадка под промежуточный фланец Belzona 1321
4. Гребные валы в сборе после ремонта

Нанесение "рваной" резьбы на изношенные посадочные места валопровода. Восстановление посадочных мест по технологии Belzona с помощью "ответных" частей (фланец, гребной винт) методом формовки.
