## Ремонт баллеров перьев рулей авианесущего корабля.

Судоремонтный завод, Северодвинск

Ноябрь, 2007 года

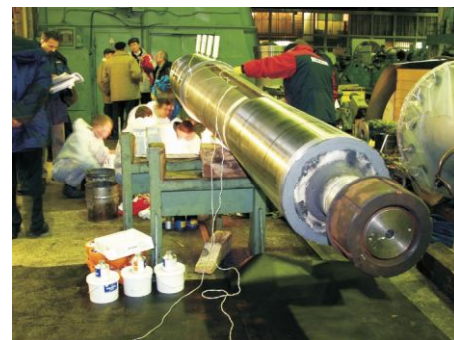
1. Инъектирование Belzona 1321 для склейки стальной облицовки и баллера.
2. Заделка отверстий и выпоров Belzona 1111.
3. Нанесение Belzona 1111 на баллер - восстановление посадки под румпель.
4. Законченный ремонт.
