## Вал Светогорск

Износ шейки вала дымососа.

Восстановление вала дымососа методом формовки без разборки.

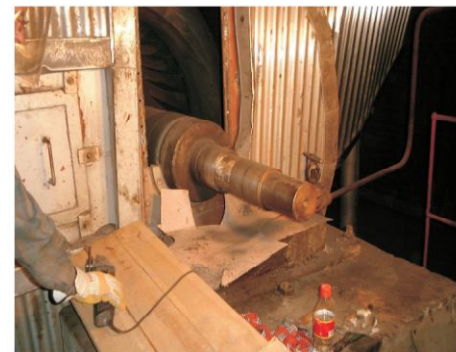
1. Изношенный вал дымососа
2. Подготовка вала к нанесению материала
3. Восстановление вала методом формовки
4. Восстановленный вал.

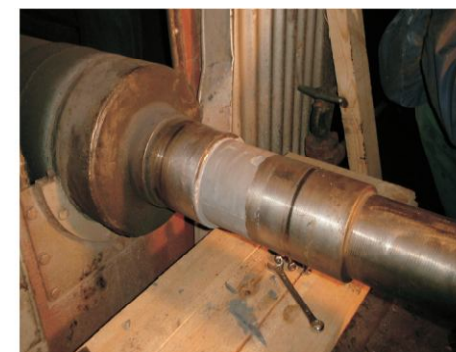
Вал дымососа был успешно восстановлен материалом Belzona без разборки агрегата, что позволило сократить время простоя дымососа.
