## Ремонт роульсов.

Флотовладелец, Санкт-Петербург

Сентябрь, 2009 года

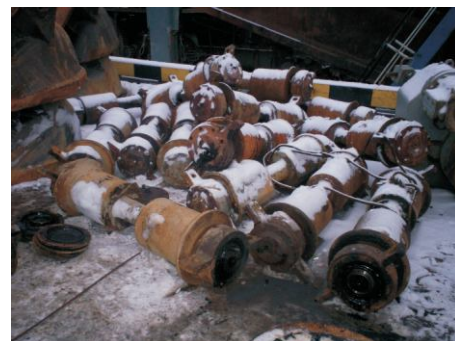
После демонтажа и дефектования 17 роульсов, были выявлены множественные повреждения: подшипников, шеек валов, посадочных мест подшипников и резьб вала.

1. Общий вид роульсов после демонтажа.
2. Общий вид роульса и расходных компонентов после разборки и дефектования.
3. Показан роульс в ходе ремонта (проточка в станке, нанесение ремонтного состава, доводка в размер и сушка композита).
4. Законченный ремонт.
