## Заливка подшипников дейдвудного устройства корабля.

Судостроительный завод, Санкт-Петербург

Апрель 2009

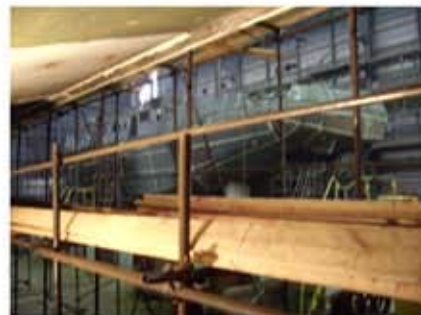
1. Общий вид кормы корабля на стапельной палубе
2. Общий вид кронштейна с выставленным подшипником
3. Показана герметизация полости между подшипником и корпусом Belzona® 1111 для инектирования
4. Законченный монтаж
