## Коррозирувавшая система трубопроводов надежно защищена на долгие годы.

НПЗ

Защита корродировавших трубопроводов и колон.

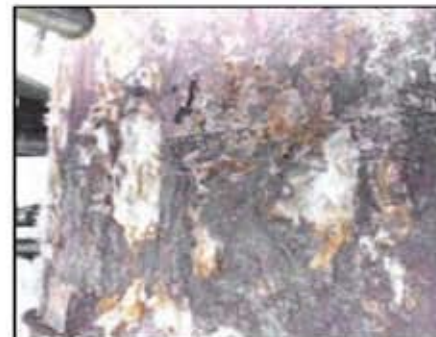
Коррозия под изоляцией приводила к долговременным остановкам для решения проблемы.

1. Общий вид объекта перед ремонтом, коррозию можно легко наблюдать
2. Belzona® 5851 может быть легко нанесена на горячую поверхность валиком, кистью или распылением
3. Ремонт в процессе
