## **Belzona восстановила гнезда диска рубительной машины до состояния «как новое».**

ЦБК

Октябрь, 2004

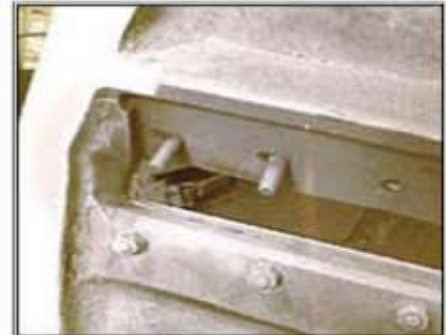
Гнезда машины были чрезвычайно изношены, что привело к невозможности производства чипсов согласно спецификации.

1. Значительный износ металла на внешней стороне гнезда
2. Применена оснастка для формовки
3. После нанесения Belzona® 1321 в два слоя
