## Быстроходный патрульный катер стабилизирован с помощью Belzona.

**Заказчик**  
ВМФ США

**Дата**  
1997

Стабилизатор быстроходного патрульного катера.

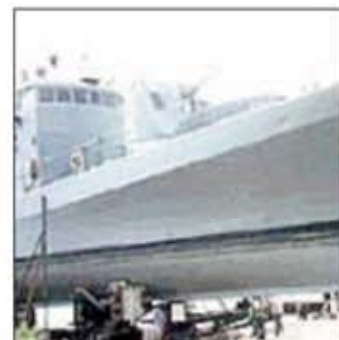
Данное устройство работает в области сильного перепада давлений, что послужило причиной к разрушению металла из-за сильной кавитации.

1. Быстроходный патрульный катер
2. Кавитационное разрушение вспомогательной режущей кромки стабилизатора
3. Геометрия стабилизатора восстановлена
4. Полностью завершённый ремонт

Ремонт был выполнен в соответствии с Belzona® методикой SOS- 1 и -2.
