Belzona® восстановила и защитила башню для кристаллизации серы.

Нефтеперегонный завод в Саудовской Аравии

Башня для гранулирования серы.

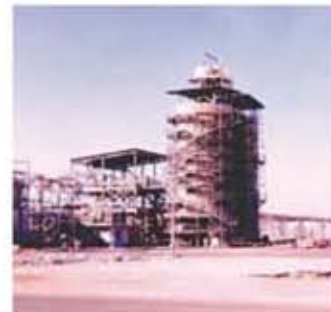
1. Общий вид башни;
2. Трещины и поврежденный бетон требующий исчерпывающего ремонта с помощью 4111;
3. Сталь/бетон уплотненный шов;
4. Применения 5811 в процессе реализации.

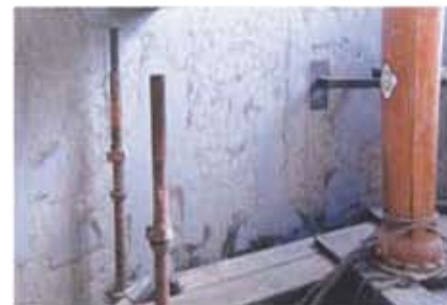
Влажный кислотообразующий состав приводил к разрушению бетонных стен сооружения.

Belzona® 4111 (Magma Quartz)
