Большое отверстие в резервуаре отремонтировано Belzona.

ТЭЦ

2007

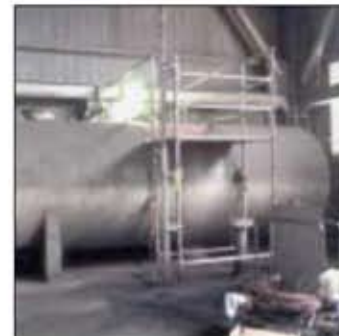
В течении эксплуатации резервуара развивалась коррозия приведшая к появлению большого отверстия в верхней части бака.

1. Общий вид резервуара
2. Процесс подготовки поверхности
3. Заплата устанавливается по месту и приклеивается
4. Завершенный ремонт
