Пол подверженный воздействию кислоты отремонтирован Belzona.

Заказчик
Водоканал

Дата
2007

Ремонт и защита пола и грязеотстойника на водоканале.

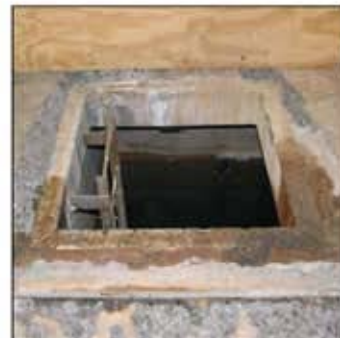
Проливы каустической соды и фторида из-за протечек насоса привело к коррозии бетонного пола. В некоторых местах это привело к изъеданию арматуры и грязеотстойника.

1. Пол подготовленный для проведения ремонта
2. Восстановление геометрии зоны входа
3. Нанесение Belzona® 5811 серого цвета с агрегатом 9221 для уменьшения проскальзывания
4. Законченный ремонт

Ремонт был выполнен в соответствии с Belzona® методикой FPA-1 и 3. Belzona® для засыпки канав (9541) был использован для ремонта входа в грязеотстойник и сколотых областей. После чего весь пол был покрыт смесью Belzona® 5811 серого цвета с агрегатом 9221 (для обеспечения безопасного движения) в два слоя.
