## **Belzona помогла смонтировать рамную конструкцию на палубе нефтяной вышки.**

Каркас временного жилого модуля на нефтяной вышке.

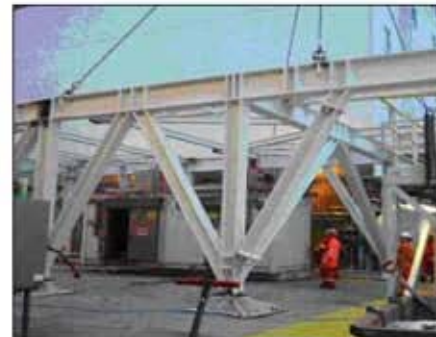
1. Монтаж рамы
2. Монтаж и центровка опор на материал Belzona® завершен
3. Полностью завершенный монтаж жилого модуля
